柏崎刈羽原発で火災

東電 非常用電源のケーブルから

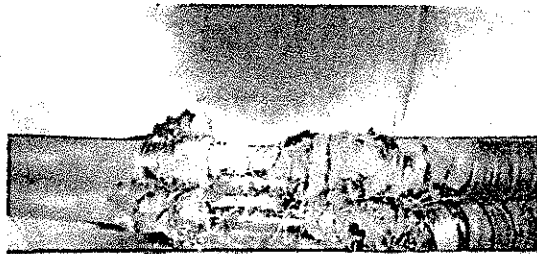
火災が起きた柏崎刈羽原発
地下トンネルの電力ケーブル
ルの溶けた箇所（白、新潟
県（東京電力報道資料から）

1日午前6時半ごろ、東京電力柏崎刈羽原発（新潟県）の敷地内で、地下にあるトンネルから煙が出ていたのが見つかりました。トンネル内で非常用電源と7号機をつなぐケーブルの継ぎ目が一部溶けていたことが、柏崎市消防本部は火災と判断しました。同本部によると、現場では直径4センチほどのケーブル3本が約30センチにわたって焼損しているのが確認されました。原因については調査中として、東電は同日午後、記者会見を開き、電力ケーブルの継ぎ目で電流が過大になり、発熱したことを明らかにしました。このケーブルは、普段は使用していませんが、7号機内での作業のため、9月7日から通電していました。2016年に敷設して以降、目視点検はしておらず、トンネル内に消火設備もないといいます。法令違反はないとしています。
